## Lidan ledningsdragning

UPPDRAGSNUMMER 13003636-006

PÅVERKANSANALYS MILJÖKVALITETSNORMER OCH HYDROMORFOLOGISKA  
KVALITETSFAKTORER

SWECO ENVIRONMENT AB

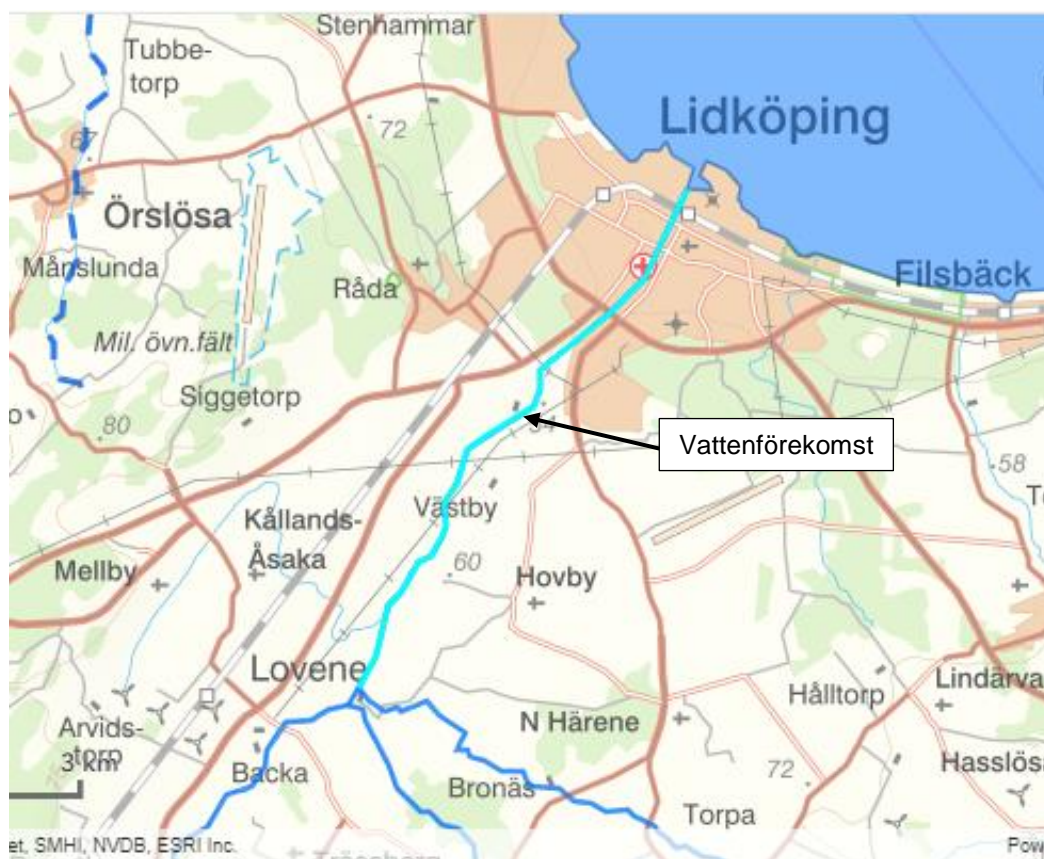
Figur 1. Vattenförekomsten Lidan-Lovene till Lidköping (SE648679-134323) markerad med turkost.

Den planerade ledningsdragningen berör 1,5 km av 9 km vilket motsvarar knappt 17 % av vattenförekomstens totala sträcka.

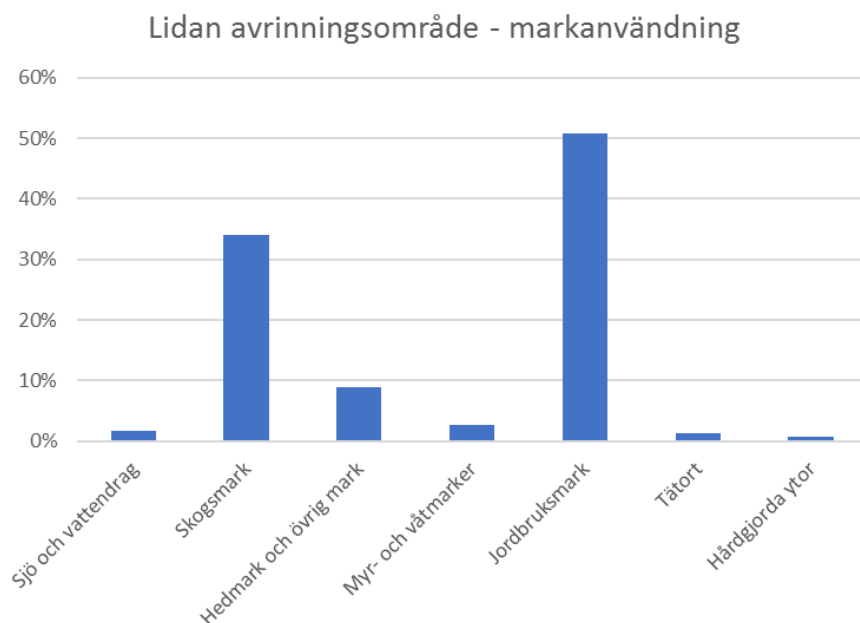
**Figur 2.** Markanvändning inom Lidan avrinningsområdet. Källa SMHIs vattenwebb<sup>4</sup>.

Den huvudsakliga markanvändningen inom Lidans avrinningsområde består av jordbruksmark och skogsmark, se Figur 2. Jordbruk, urban markanvändning tillsammans med enskilda avlopp är diffusa källor med betydande påverkan till att Lidan är ett
